PIANO STRUTTURALE DI CONSERVAZIONE E VALORIZZAZIONE DEL SISTEMA DELLE MURA DELLA
CITTÀ DI SENIGALLIA

INDAGINI GEOTECNICHE, CHIMICHE E FISICHE
SULLE MALTE STRUTTURALI E DI RIEMPIMENTO DEI GIUNTI

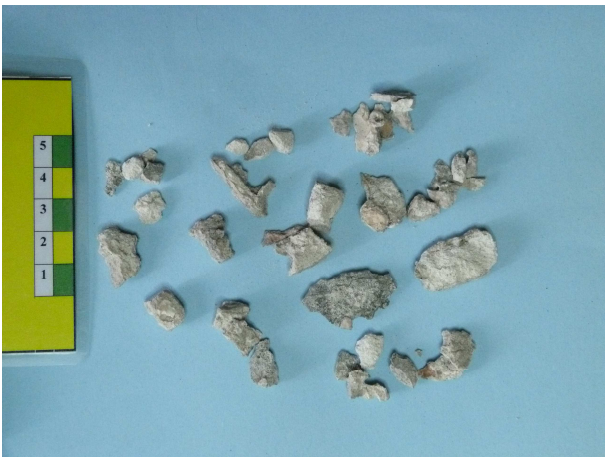
Fig.40 Campione di malta P12 con scala di riferimento a sinistra.

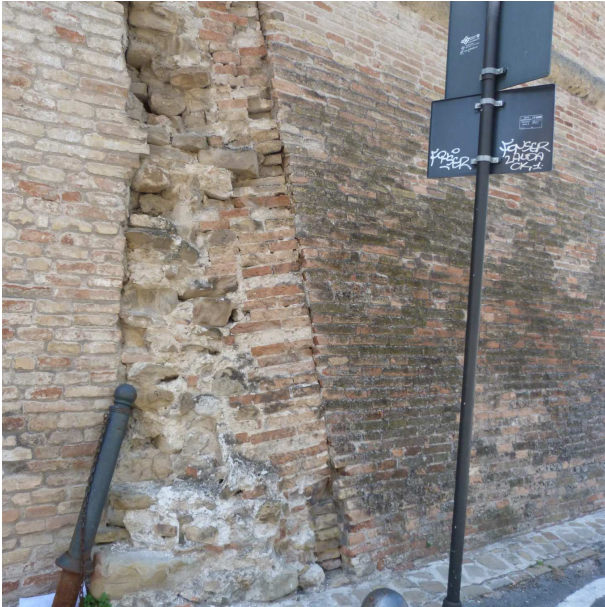
Fig.41 Le Mura inglobate nella struttura di Porta Lambertina.

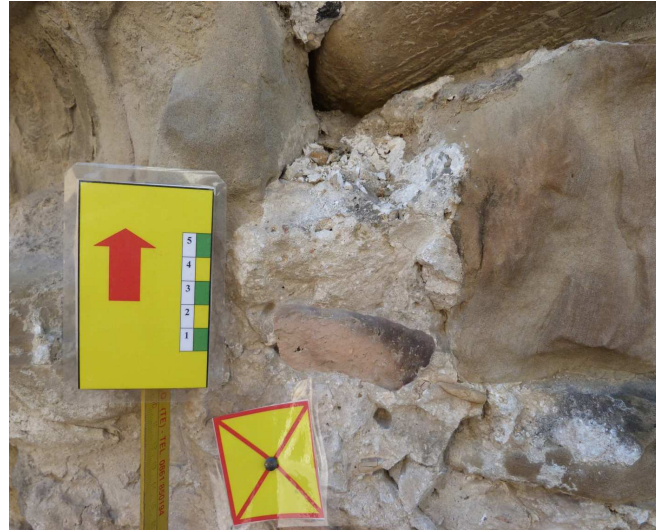
Fig.42 Zona del campionamento.

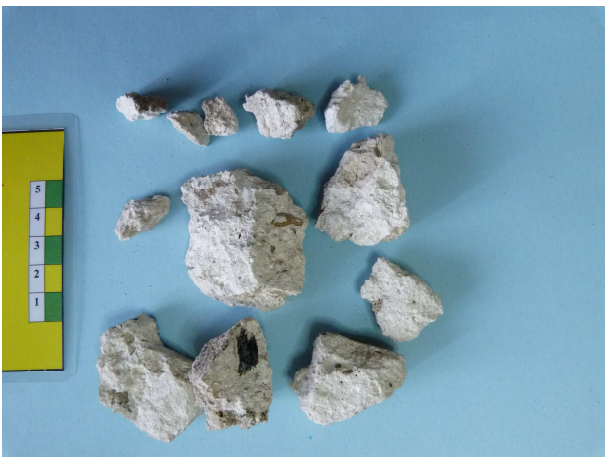
Fig.43 Campione di malta P13 con scala di riferimento a sinistra.

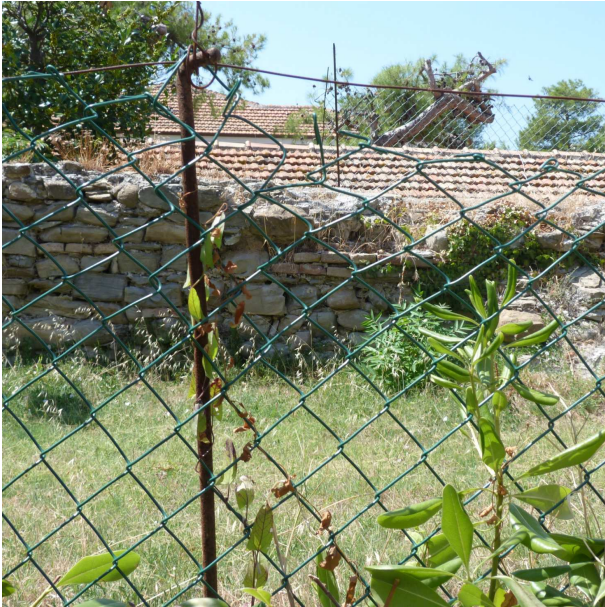
Fig.44 Il tratto di Mura investigato si estende per una lunghezza di 91 m: l'area studio delimitata dalle bandierine, e sede del campionamento, è posta a 60 m dal margine sinistro del muro e a 100 cm circa dal suolo.

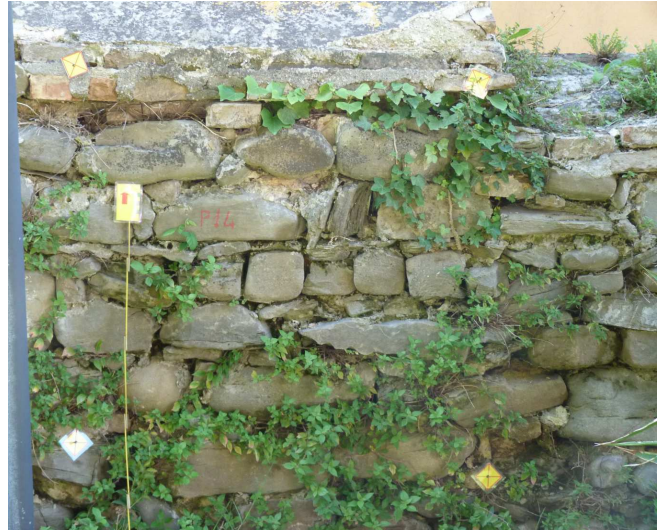
Fig.45 Stazione di campionamento 1m x 1m individuata attraverso 4 bandierine; la freccia rossa indica il punto del prelievo; è presente una scheda gialla che funge da riferimento centimetrico (rettangoli gialli e verdi alternati, ognuno da 1 cm).

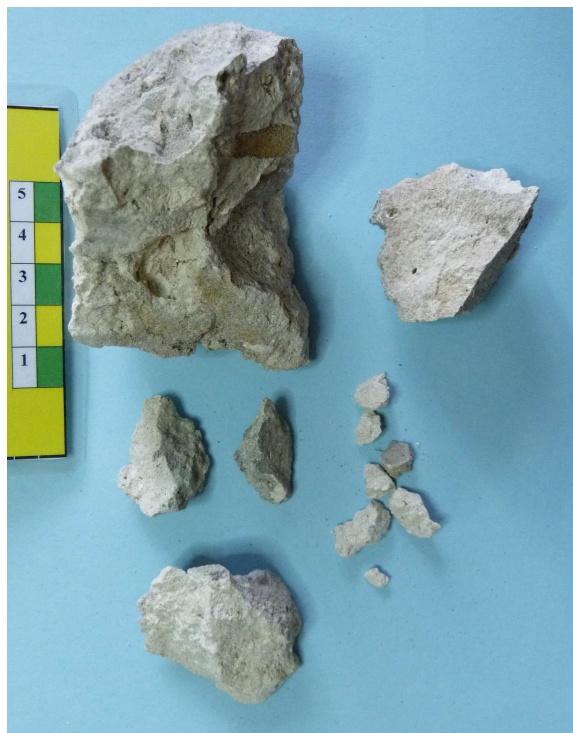
Fig.46 Campione di malta P14 con scala di riferimento a sinistra.

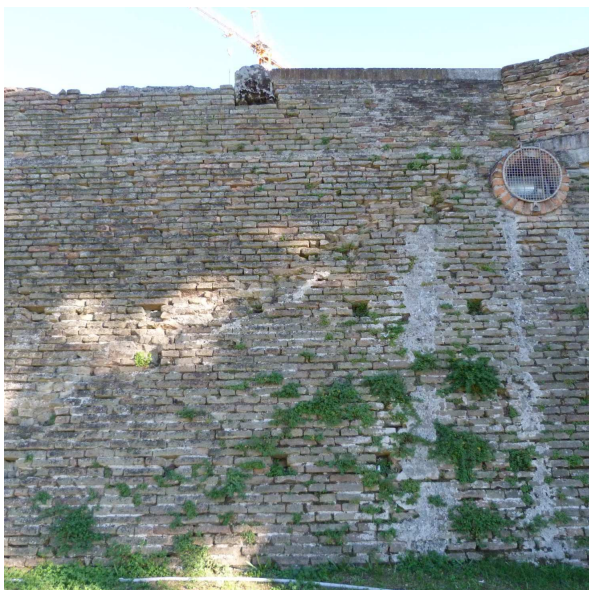
Fig.47 Il tratto di Mura investigato si estende per una lunghezza di 32,7 m: l'area studio delimitata dalle bandierine, e sede del campionamento, è posta a 28,1 m dal margine sinistro del muro e a 100 cm circa dal suolo.

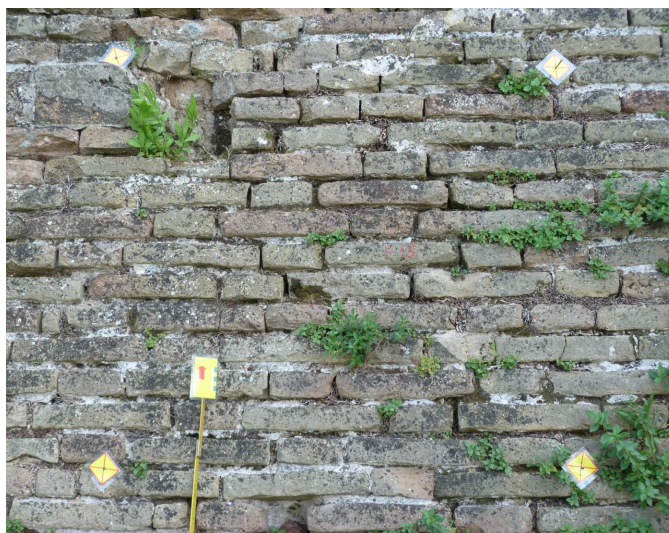
Fig.48 Stazione di campionamento 1m x 1m individuata attraverso 4 bandierine; la freccia rossa indica il punto del prelievo; è presente una scheda gialla che funge da riferimento centimetrico (rettangoli gialli e verdi alternati, ognuno da 1 cm).

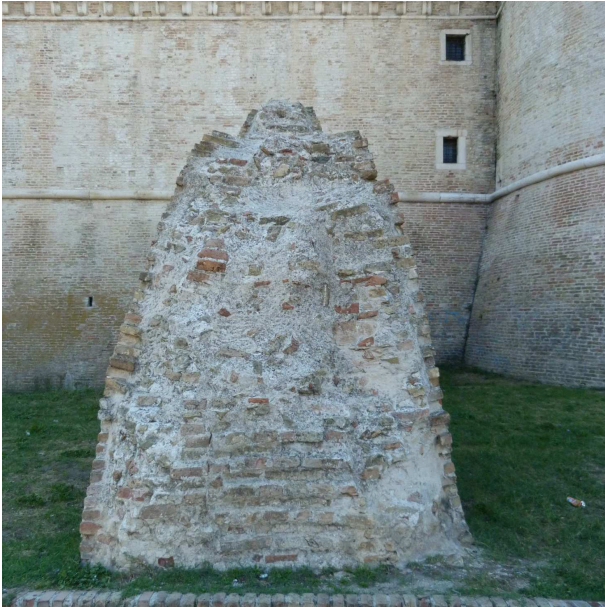
Fig.50 Il tratto di Mura investigato è posto ad una distanza di circa 13,6 m dalla Rocca Roveresca.

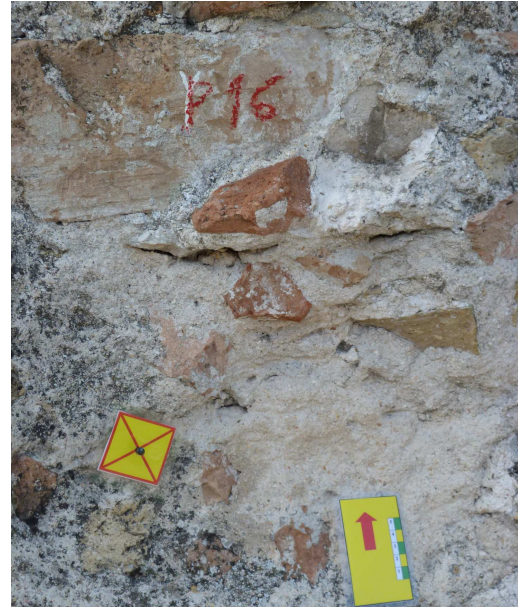
Fig.51 Zona del campionamento.

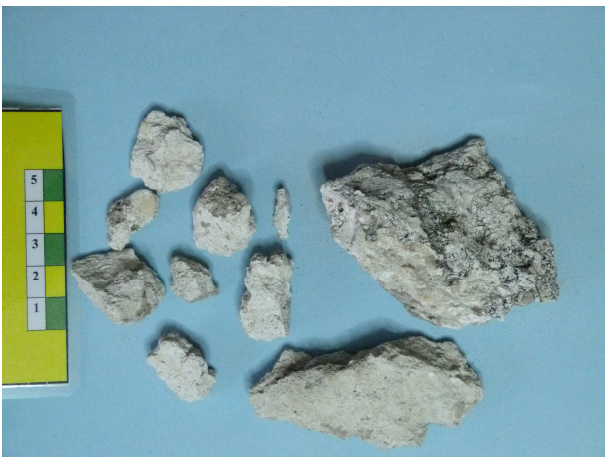
Fig.52 Campione di malta P16 con scala di riferimento a sinistra.

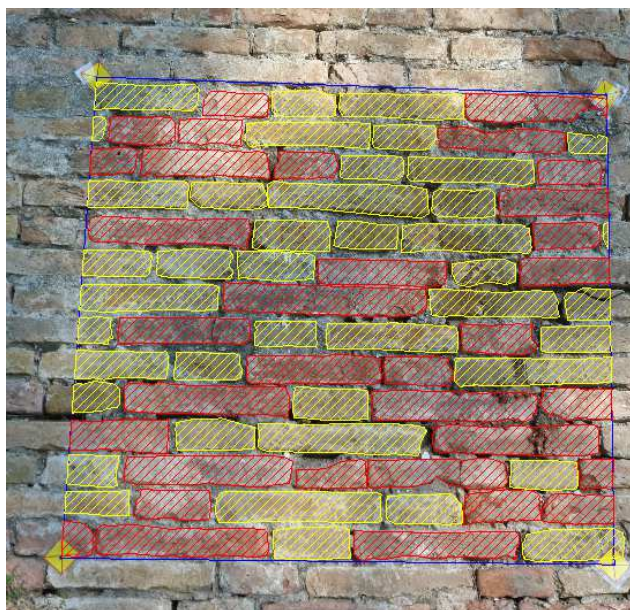
Fig. 65 Fotogramma della campitura per la stazione P5 sovrapposto alla muratura: in giallo e rosso rispettivamente mattoni gialli e rossi.

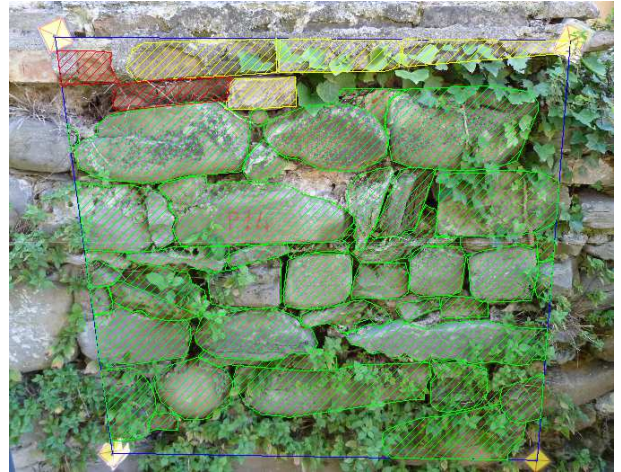
Fig. 79 Fotogramma della campitura per la stazione P14 sovrapposto alla muratura: in verde, giallo e rosso rispettivamente il materiale lapideo, mattoni gialli e rossi.

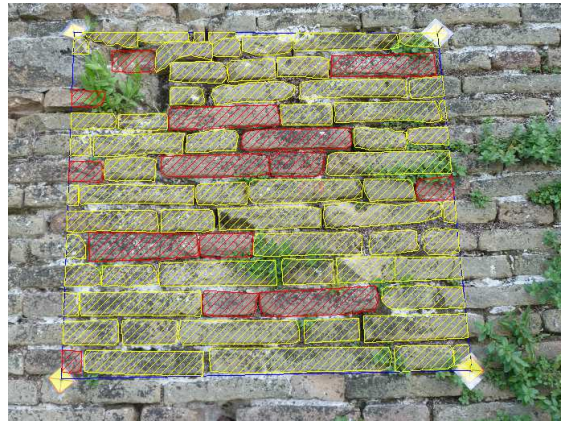
Fig. 81 Fotogramma della campitura per la stazione P15 sovrapposto alla muratura: in giallo e rosso rispettivamente mattoni gialli e rossi.

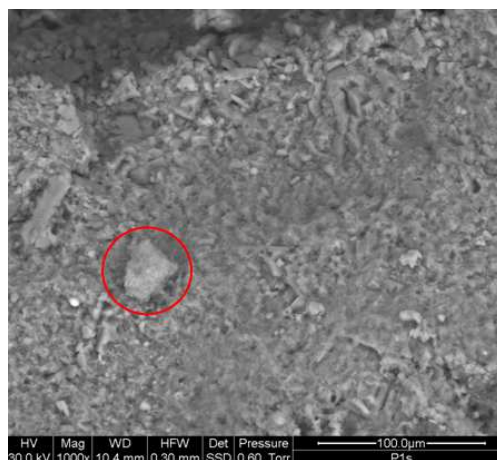
Fig. 84 Campione P1s: ingrandimento della crosta.

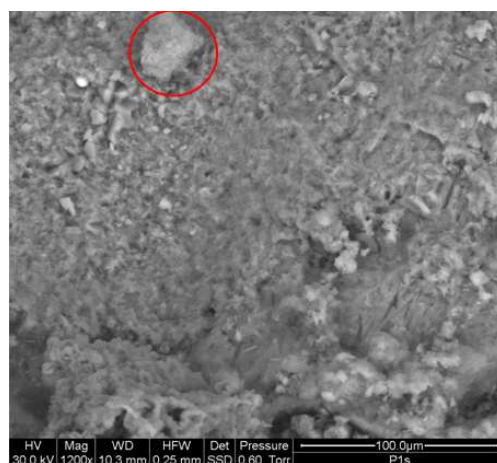
Fig. 86 P1s: ingrandimento della crosta spostandosi di circa 100 μm verso l'interno.

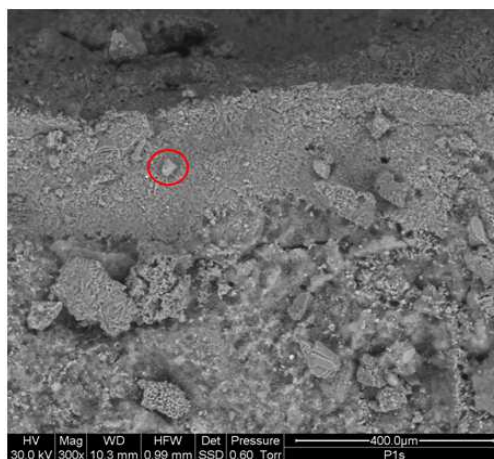
Fig. 90 Campione P1s: panoramica generale delle zone precedentemente individuate; andando più in basso si ha una situazione omogenea in cui si individuano numerosi cristalli di quarzo.

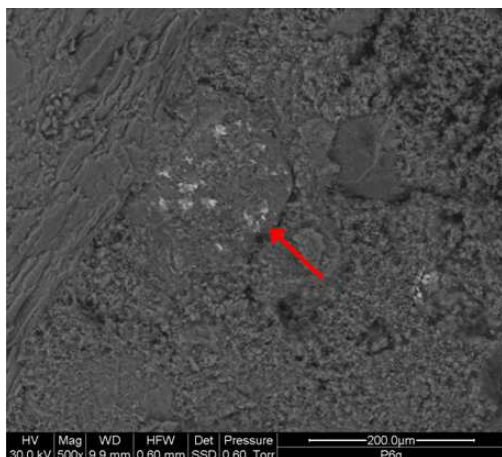
Fig. 119 Campione P6g: zona ricca in solfati di bario.

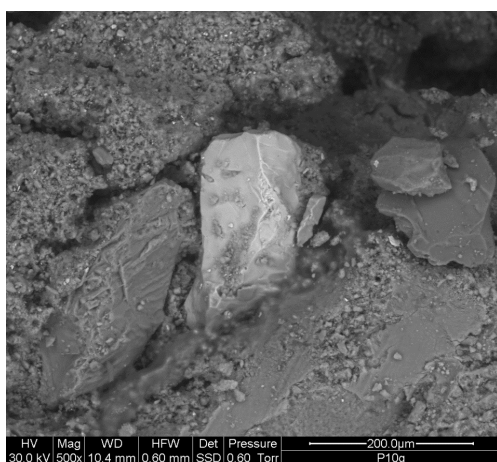
Fig. 146 Campione P10g: foto di un clasto.

Fig 147 Campione P10g: composizione clasto di fig. 146.

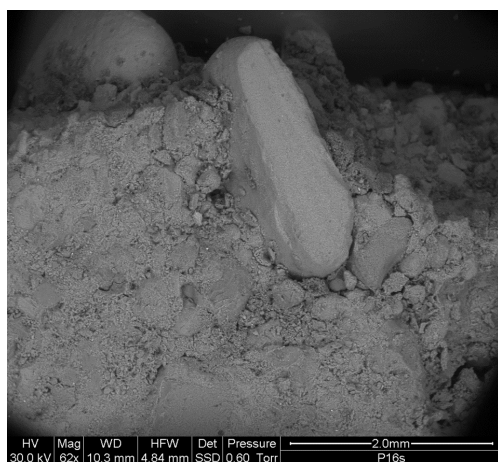
Fig. 150 Campione P16s: campione molto grossolano ricco di clasti anche molto grandi.
